ID plochy: **601284\_1**Umístění kritického bodu  
(ohrožené katastr. území):**Vodná u Bečova nad  
Teplou**

## Výsledné vyhodnocení rizikovosti

Kategorie plochy dle rizikovosti: **BB** *Tato lokalita je z hlediska přívalových povodní STŘEDNĚ riziková.*

## Záznam z terénního šetření

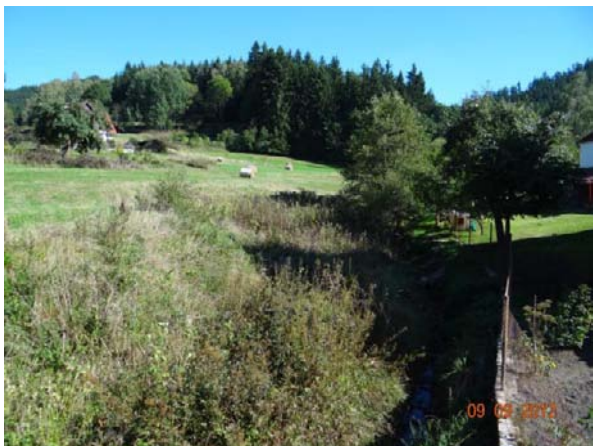
*Pohled ke kritickému bodu a do sběrné plochy.*

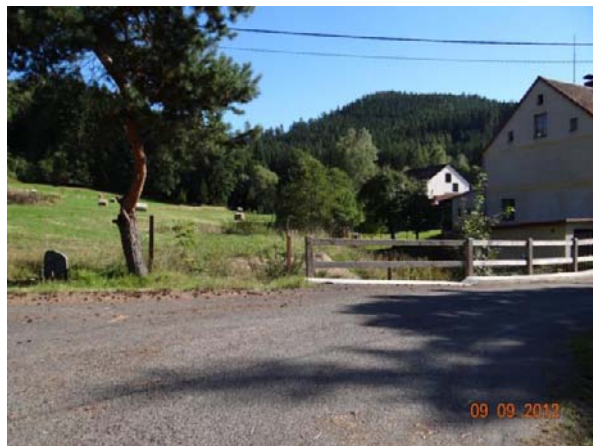
*Při přívalové povodni dojde k ohrožení nemovitosti č.p.1, u které situaci zkomplikuje pletivový plot přes koryto u příjezdového mostu. Vzhledem k tomuto omezení dojde pravděpodobně k přelítí mostu. Nad soutokem v ř.km 0,05 může dojít ke stržení staticky narušeného kamenného klenbového mostu na polní cestě.*

*Ohrožená nemovitost č.p. 1.*

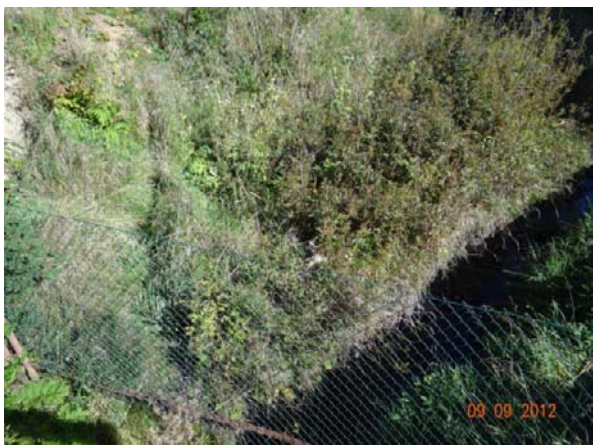
*Pletivový plot přes koryto přímo nad mostem, dojde k ucpání profilu mostu.*

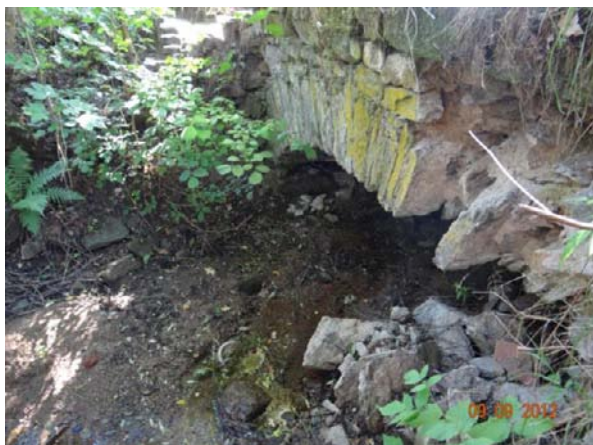
*Kamenný klenbový staticky narušený most na cestě pod objektem č.p. 1.*

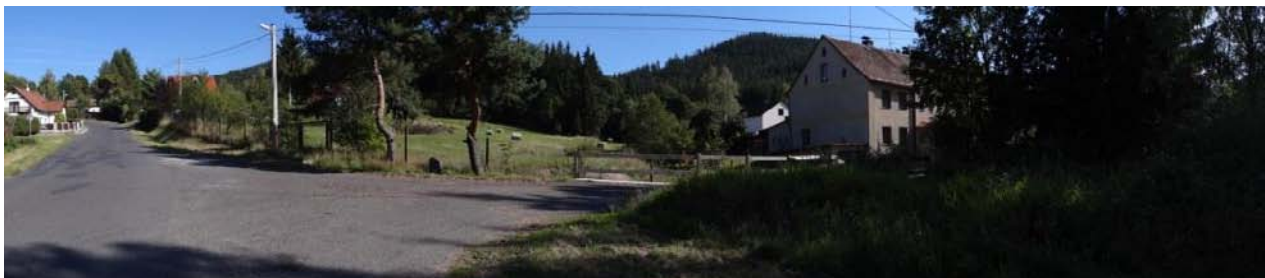
*Celkový pohled na ohroženou lokalitu č.p. 1.*
