| <b>Akce:</b><br><br><b>ÚZEMNÍ STUDIE SILNIČNÍ DOPRAVY<br/>V OBLASTI KARLOVÝCH VARŮ</b> | | | Počet formátů: | 26xA4 |
| Etapa:<br>I. Průzkumy a rozbor | | | <b>1</b> | |
| Příloha:<br><b>DOPRAVNÍ PRŮZKUMY</b> | | | | |

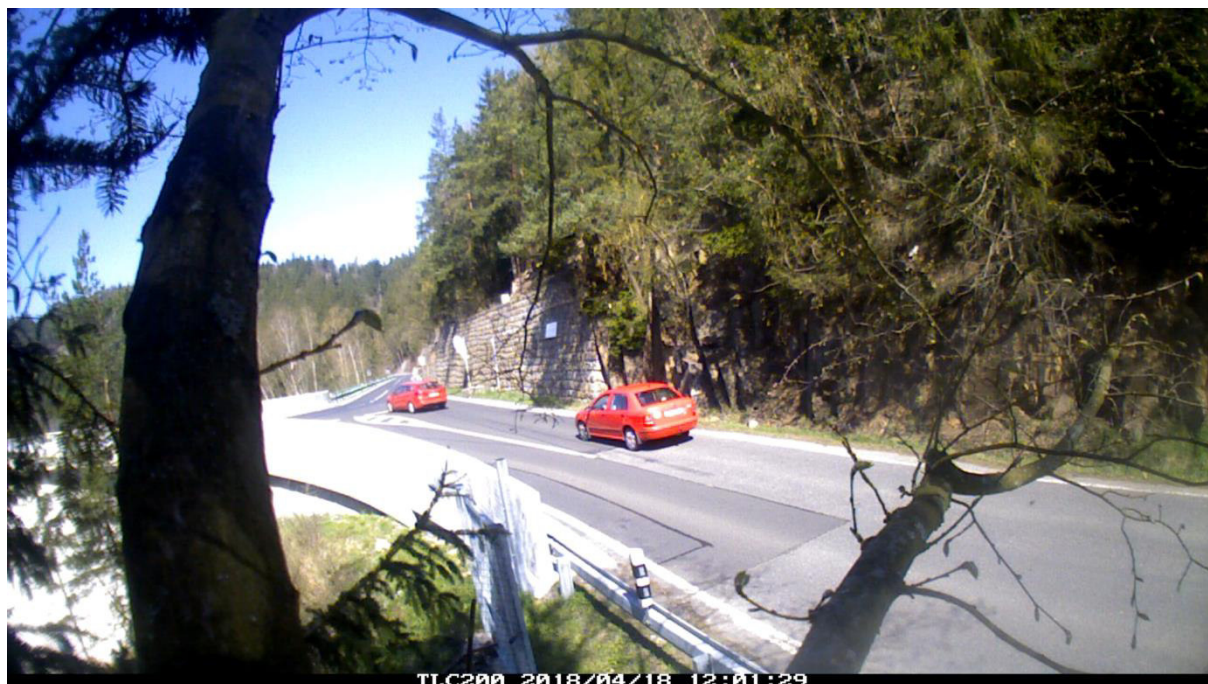
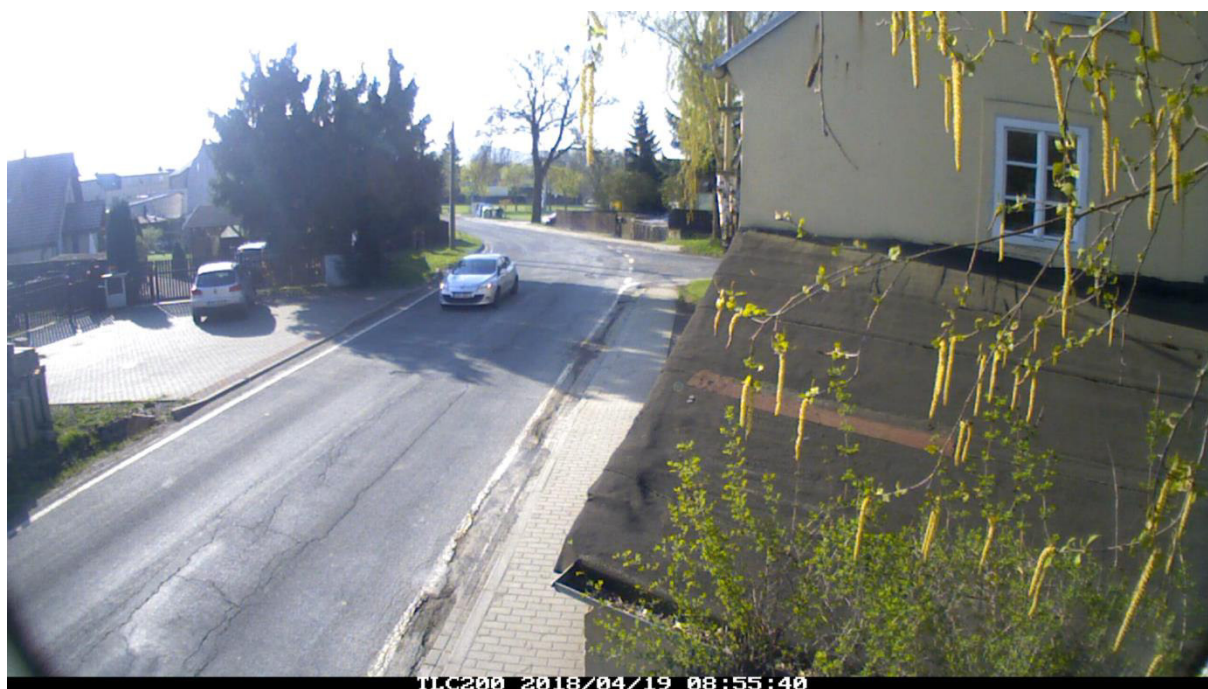
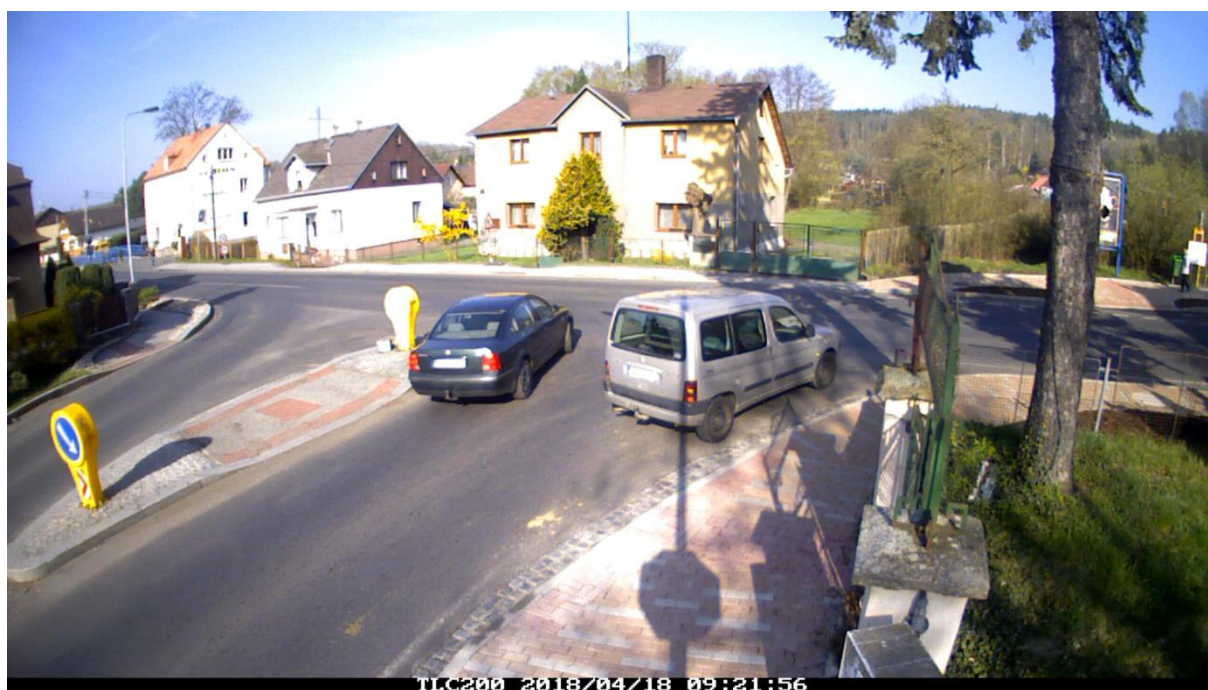
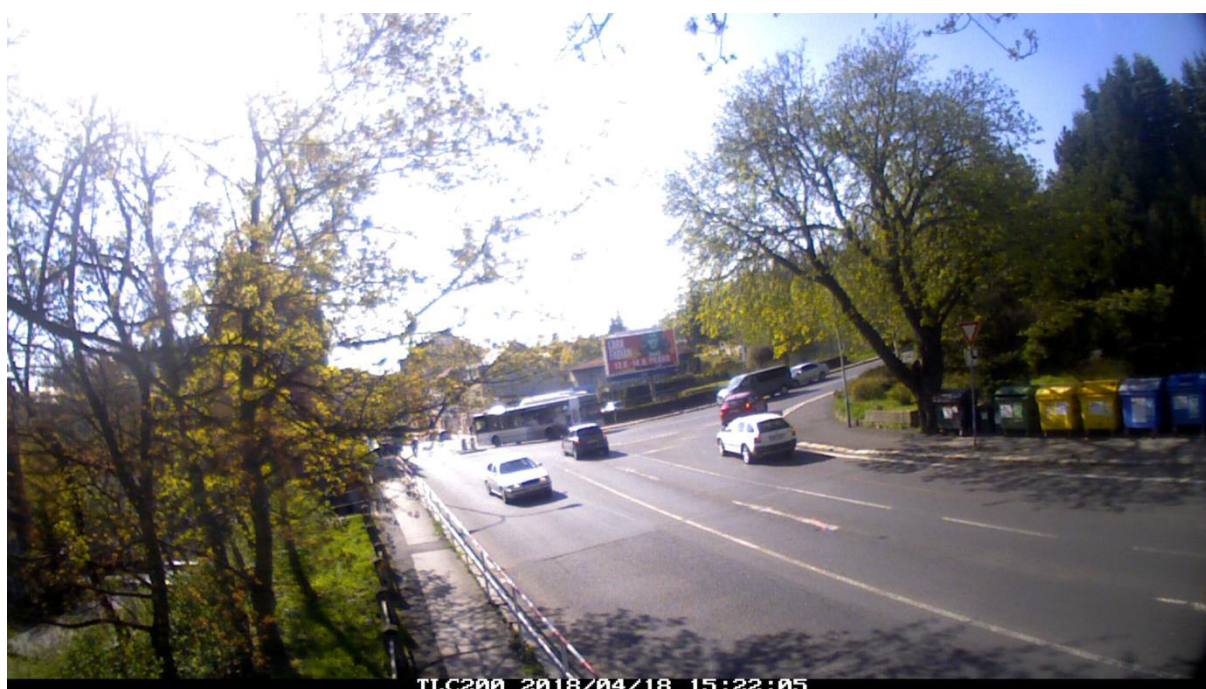
Obrázek 7 - Pohled z kamery - I/20 x III/2082

Obrázek 8 - Pohled z kamery - III/2206 x III/22134

Obrázek 9 - Pohledy z kamery - III/22129 x III/22222

Obrázek 10 - Pohled z kamery - Nákladní x Jáchymovská

K zaznamenání průjezdů vozidel křižovatkou byly použity 4 stacionární kamery. Kamery byly umístěny na jednotlivých křižovatkách na následujících pozicích:

- I/20 x III/2082 – na stromě a sledovala křižovatku od jihovýchodu ve směru silnice III/2082
- III/2206 x III/22134 – na sloupu vedení nízkého napětí a sledovala křižovatku od severu ve směru silnice III/2206
- III/22129 x III/22222 – na sloupu veřejného osvětlení a sledovala křižovatku od jihovýchodu ve směru silnice III/22129
- Nákladní x Jáchymovská – na sloupu veřejného osvětlení a sledovala křižovatku od východu ve směru ulice Nákladní

Ze všech záběrů je možné zaznamenat všechny křižovatkové pohyby. Výsledná videa obsahují časový údaj pro pozdější vyhodnocování.
