**ANALÝZA „RIZIKOVÁ ÚZEMÍ
PŘI EXTRÉMních PŘÍVALOVÝCH SRÁŽKÁCH“**

NÁZEV:	Analýza „Riziková území při extrémních přivalových srážkách“
STUPEŇ DOKUMENTACE:	Průvodní zpráva
WEBOVÉ STRÁNKY PROJEKTU:	http://webmap.kr-karlovarsky.cz/rizikovauzemí/

ZPRACOVATEL DOKUMENTACE:	Vodohospodářský rozvoj a výstavba a.s. Nábřežní 90/4, 150 00, Praha 5 – Smíchov Divize 06 IČO: 47116901 ID datové schránky: 4qfgxx3
SUBDODAVATELÉ:	Ing. Lumír Pála
VEDOUcí PROJEKTOVÉHO TÝMU:	Ing. Klára Dušková Ing. Martin Tomek
ZPRACOVATELÉ:	
První fáze projektu:	
Část „GIS analýza“:	Ing. Klára Dušková
Druhá fáze projektu:	
Část „Terénní šetření“:	Ing. Lumír Pála
Část „Doporučení pro ohrožené obce“:	Ing. Jana Nečesánková Ing. Klára Dušková
Část „Pilotní projekt“:	Ing. Klára Dušková
Aktualizace v roce 2026:	Ing. Martin Tomek Ing. Filip Urban Ing. Julie Joudalová Ing. Jana Řeháková Bc. Adam Kulhánek

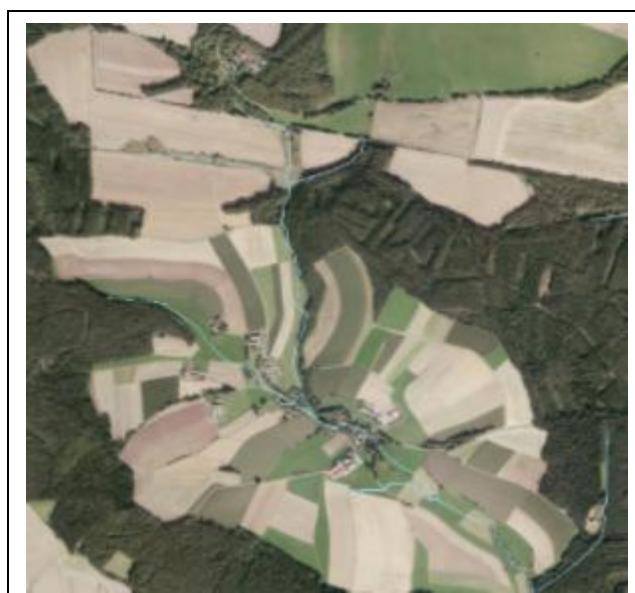
Prvním krokem bylo vygenerování drah soustředěného odtoku v údolnicích (Obr. 1). Údolnice je čára spojující geodeticky nejnižší místa příčného řezu údolím. Pokud v místě existuje vodní tok, odpovídá vygenerované údolnice trase vodního toku. Pokud v místě trvalý vodní tok neexistuje, představuje údolnice dráhu, ve které se v případě povrchového odtoku vody během srážky bude tato voda soustřeďovat.

Obr. 1 Vygenerované dráhy soustředěného odtoku (modře)

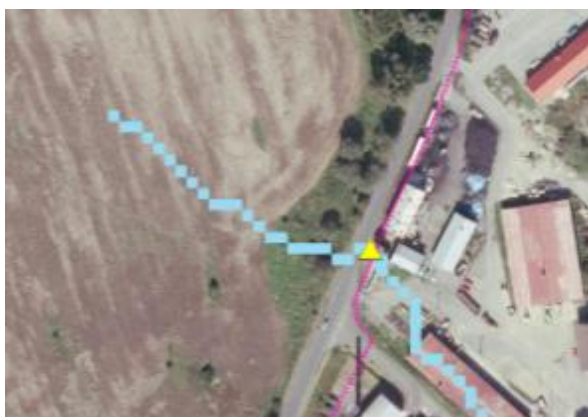
První identifikace kritických bodů byla provedena na základě analýzy průsečíků vygenerovaných údolnic a hranic zastavěného území obcí dle územně analytických podkladů KÚKK (Obr. 2) s doplněním o hranice zastavěného území patrné z ortofotomapy (Obr. 3). Pokud byla hranice zastavěného území určena pouze z ortofotomapy, je tento fakt uveden v „Poznámce“ k této ploše.

Obr. 2 Identifikace kritických bodů (žlutě) na průsečíku údolnice (modře) a hranice zastavěného území obce dle územně analytických podkladů KÚKK (růžově)

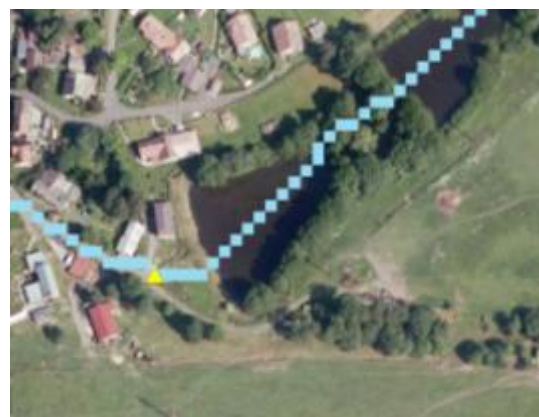
Obr. 3 Hranice zastavěného území určená z ortofotomapy
