Pomocný hlásný profil kategorie "C" – Mírová – Chodovský potok

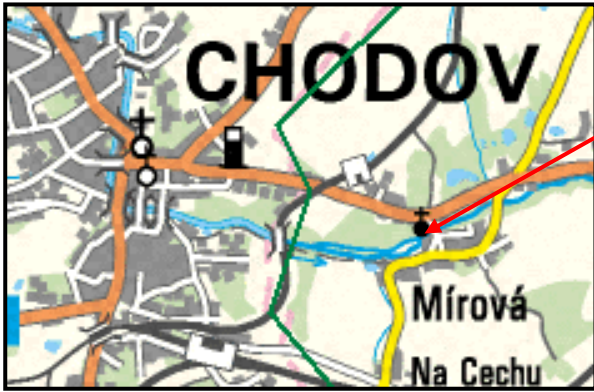
SPA	Odečet cm
I	82
II	66
III	40

Čtení z levého břehu
návodní strany.

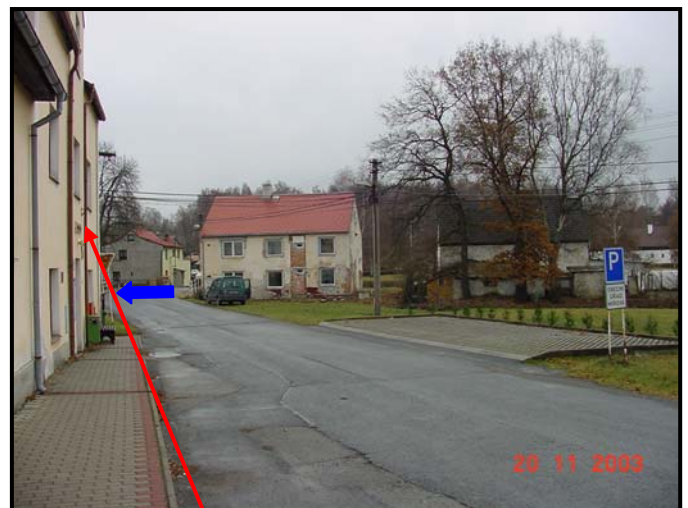
Na pravém břehu nad mostem jsou ohrožené objekty.
