# Pomocný hlásný profil kategorie "C" – Šemnice – U Mostu - Ohře

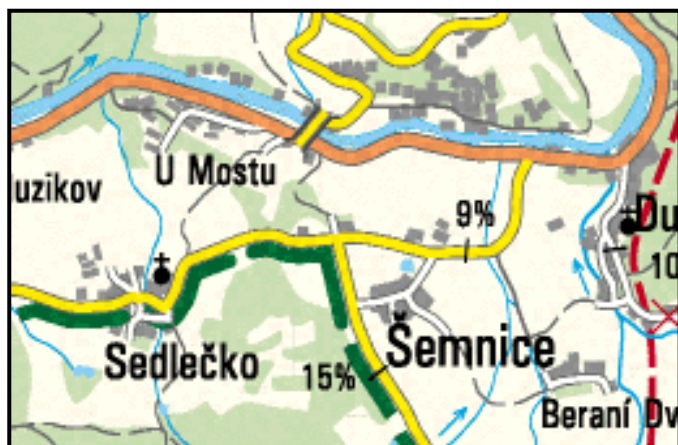
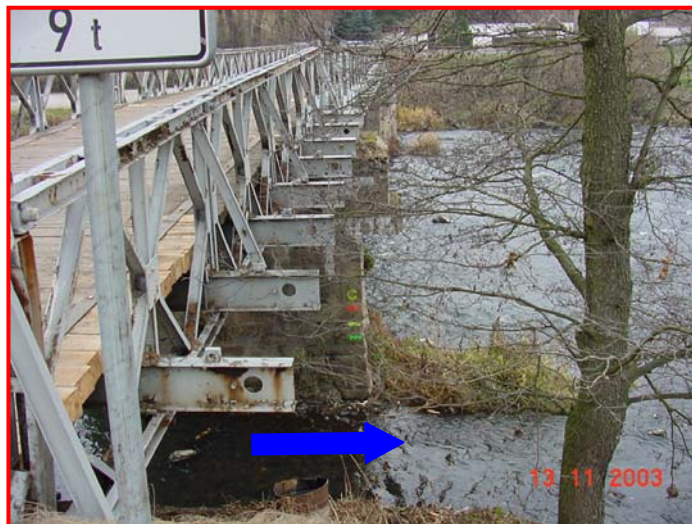
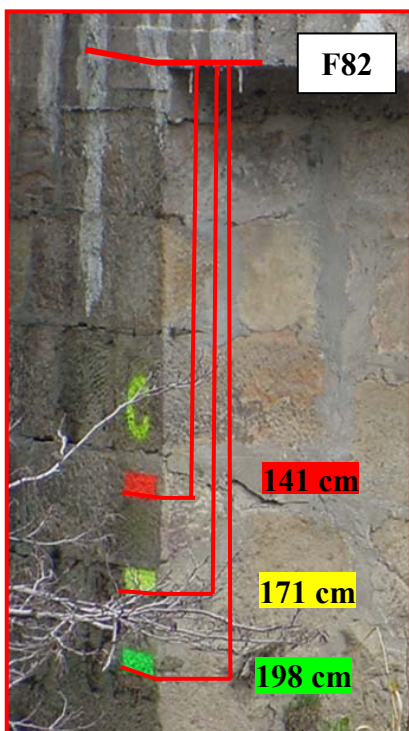
SPA	Odečet cm
I	198
II	171
III	141

Čtení z pravého břehu poproudni strany.

Červený bod je umístěn na úrovni vyústění kamenného propustku.

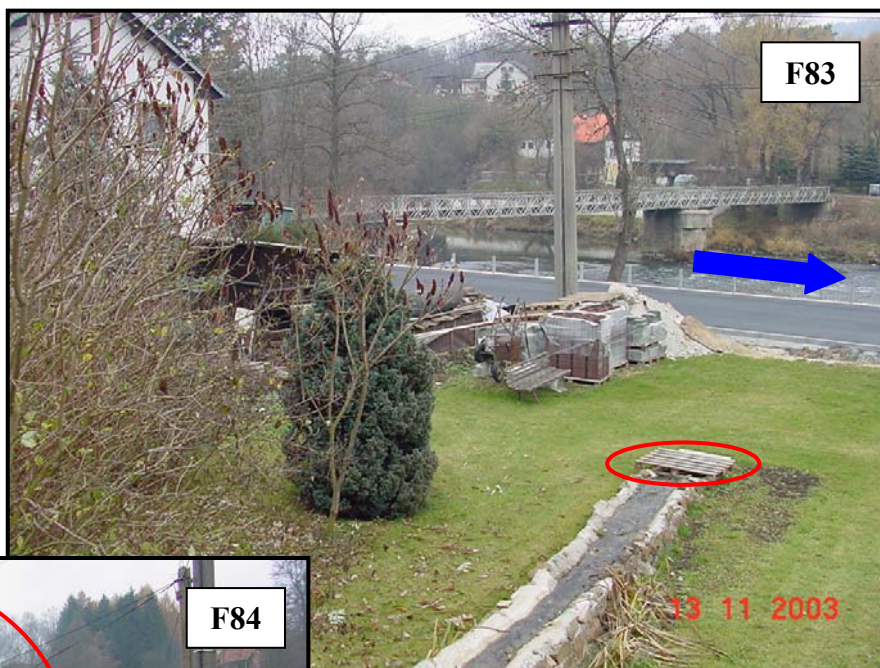
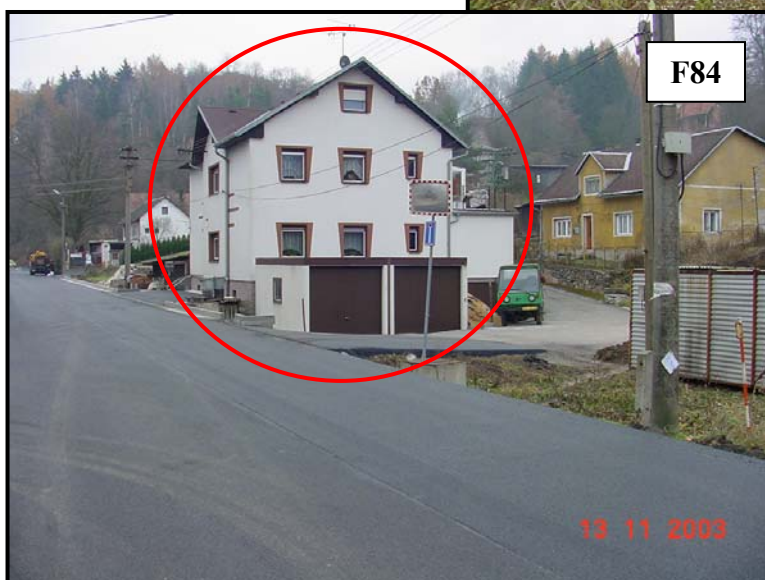
Vpustí potoka. Z druhé strany je vyústění (kamenný propustek) do Ohře.

Při zvýšení hladiny Ohře je omezen odtok vody. Dochází tak k zaplavení tohoto ohroženého objektu. Voda se nadále drží v dolíku u domu.
