ID plochy: **648515_1**Umístění kritického bodu
(ohrožené katastr. území): **Hroznětín**

Umístění kritického bodu: Obec: Hroznětín ORP: Ostrov

Výsledné vyhodnocení rizikovosti

Záznam z terénního šetření

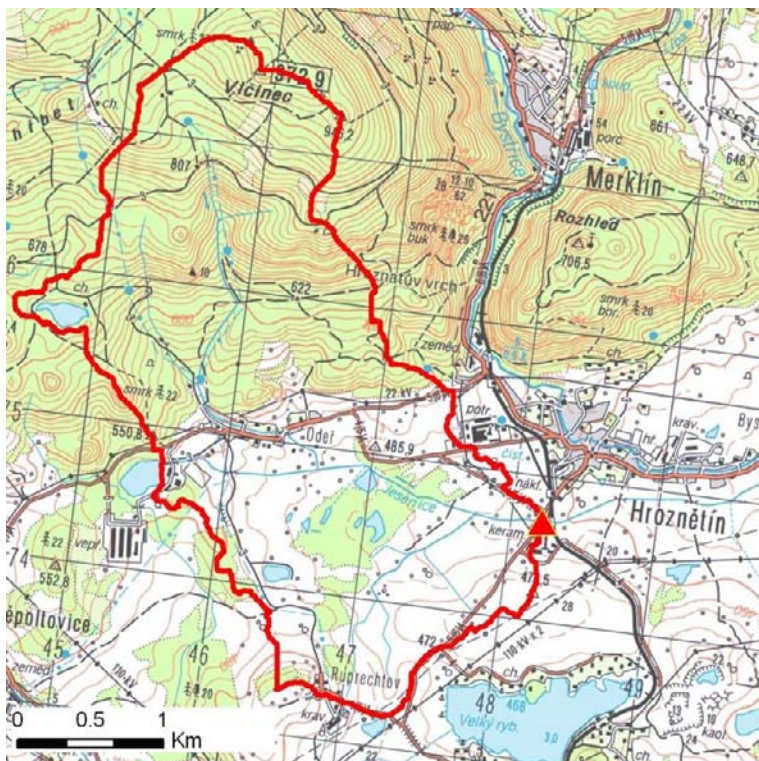
Přehledná mapa přispívající plochy

Kritérium	Jednotka	Původní hodnota	Aktuální hodnota
Velikost přispívající plochy	km ²	8.24	8.01
Průměrný sklon přispívající plochy	%	14.59	11.38
Podíl plochy orné půdy v povodí	%	13.08	13.7
Ukazatel kritických podmínek F	-	-	19.3

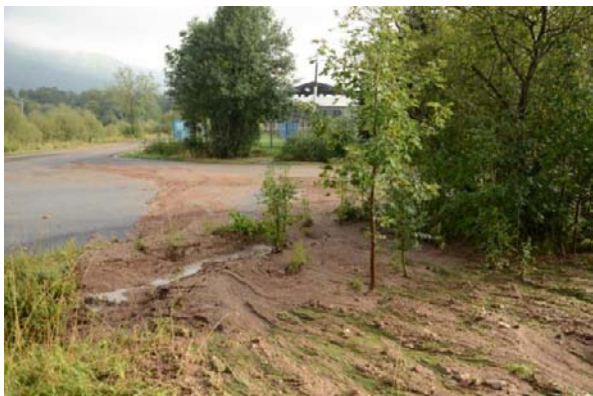
Důsledek přívalové srážky 25. 8. 2011 nad areálem PARABIT.

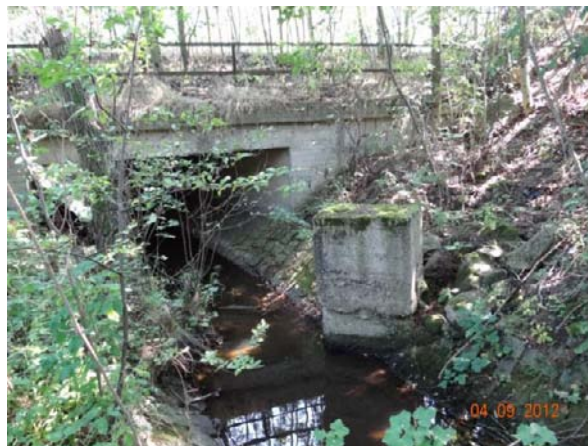
Při přívalové povodni dojde pravděpodobně k přelití komunikace Hroznětín - Velký rybník, může být ohrožen i násep železnice. K ohrožení nemovitostí dojde až v místní části Bystřice, kde bude ohrožena nemovitost č.e.1 (hospodářská usedlost). K významnější retenci může dojít v soustavě Farských rybníků a přilehlých mokřadech.

Železniční propust, může dojít ke kumulaci splávi na nefunkčním pilíři.

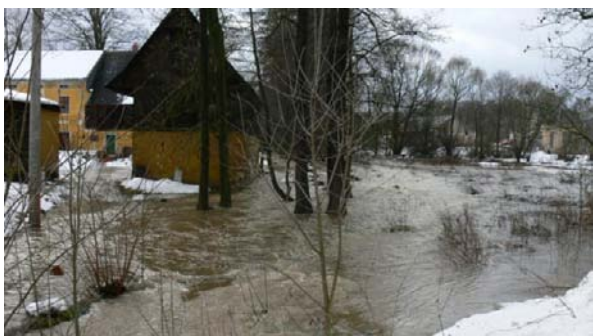
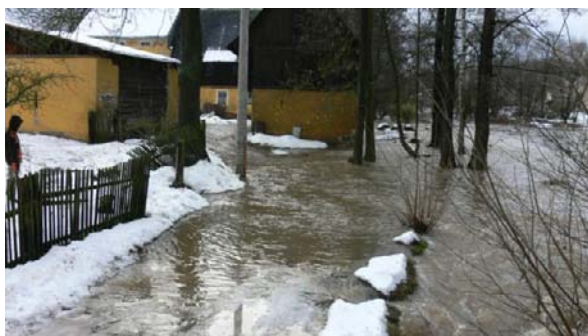
Ohrožená nemovitost č.e.1 v místní části Bystřice.

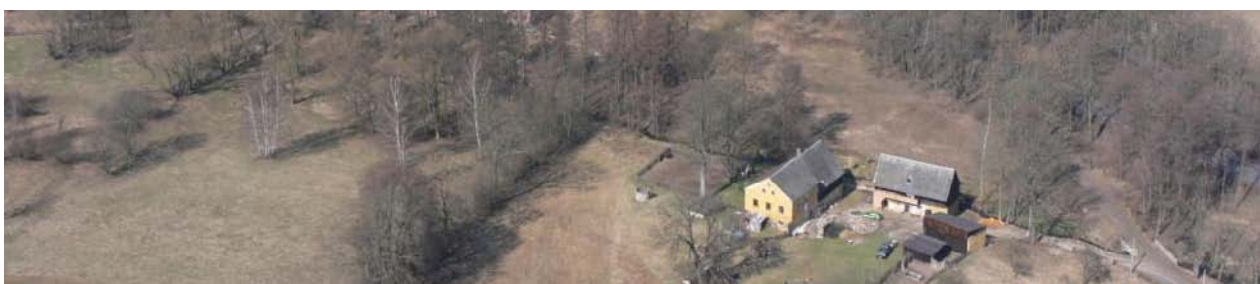
Celkový pohled na lokalitu č.e.1 v Bystřici.
